Gemeinde Bätterkinden

## **Oberflächen- und Hangwasserproblematik Quartier Rodig**

**Bestandsaufnahme Unwetterschäden Juni/Juli 2021 mit  
Massnahmenkonzept**

### **Technischer Bericht**

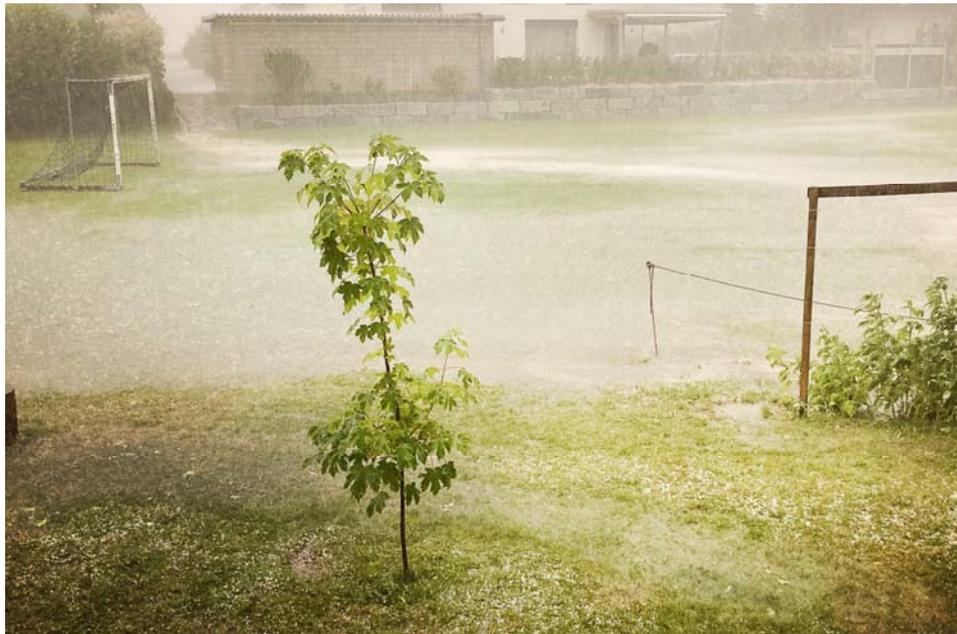
Etwa um 17:00 begann das Gewitter und erreichte bereits wenig später seine höchste Intensität, begleitet von Hagel. Dies dauerte rund 10 Minuten an, das gesamte Gewitter dauerte etwas länger als 30 Minuten. In den oberen Ortsteilen, rund um den Dählenweg, waren bereits nach rund 30 Minuten erste Oberflächenabflüsse erkennbar, in den Freizeigärten hatten sich schon erste Wassermassen gesammelt. Dieses Wasser stammt aus den Weideflächen Richtung Schalunen. Aus den landwirtschaftlichen Flächen oberhalb des Weidenwegs (Parzelle 172, genannt Breite) kam bereits kurz nach Beginn des Gewitters ein Wasserstrom daher, der zwischen den Liegenschaften Weidenweg 30 und 30a auf Parzelle 808 mit hohem Tempo durchfloss. Auch auf dem Spielplatz bei der Waldeckstrasse sammelte sich Wasser, das aus der Richtung des Weidenwegs zufloss (siehe Abbildung 8).

*Abbildung 8: Zufluss Spielplatz vom Weidenweg*

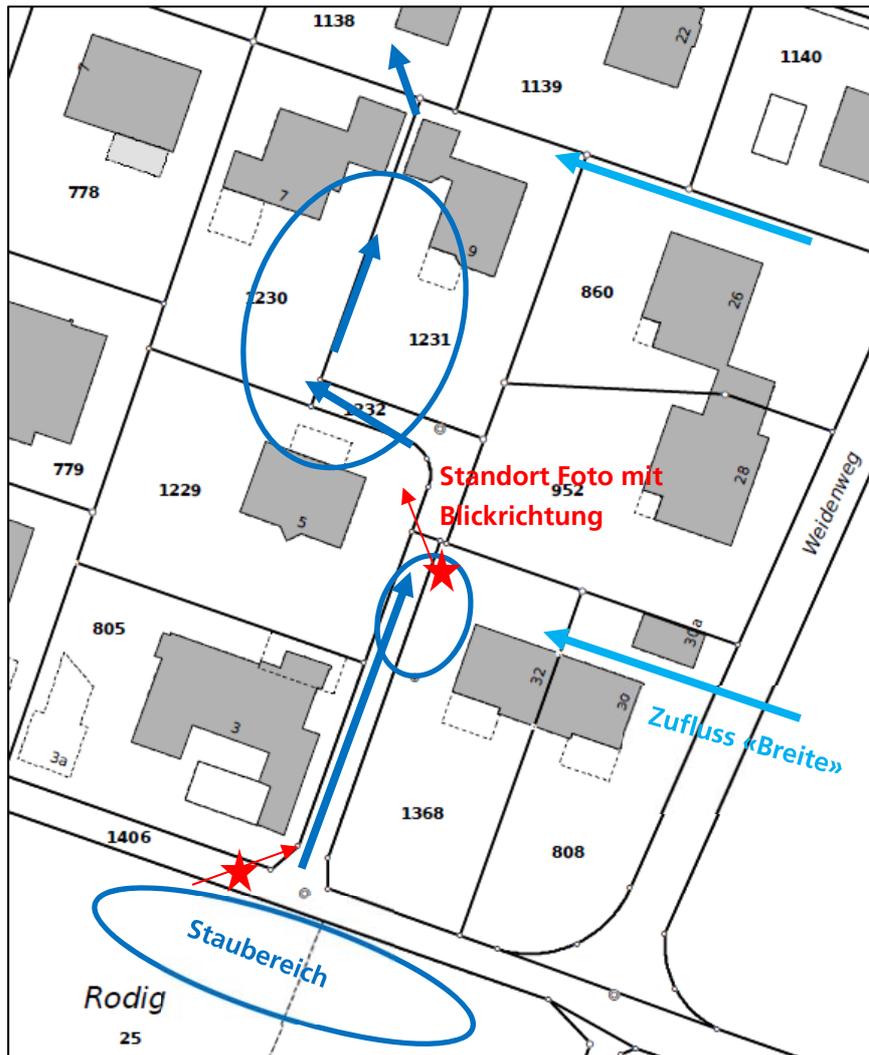
Zu einem unbekanntem Zeitpunkt wurde das Speichervermögen der Freizeitgärten überschritten und das Wasser ergoss sich schwallartig der Strasse zwischen den Liegenschaften Dählenweg 3, Parzelle 805, und Weidenweg 32, Parzelle 1368, entlang. Dabei wurden die Vorplätze der Liegenschaften Weidenweg 32 und Dählenweg 5, Parzelle 1229, rund 40 bis 50 cm hoch überflutet. Bei der Parzelle 1229 flutete das Wasser den Kellereingang, bis der Druck des aufgestauten Wassers die Türe einbrach. Von dort floss das Wasser Richtung Dählenweg 5 und 7, Parzellen 1230 respektive 1231 und staute sich dort rund 50 cm hoch, lokal sind auch höhere Flutungstiefen möglich. Bei Parzelle 1231 kam zusätzlich noch ein Zustrom aus dem Weidenweg hinzu, der zwischen Parzelle 860 und 1140 durchfloss. Bei Parzelle 1231 drang das Wasser ebenfalls über den Kellereingang ins Untergeschoss und flutete dieses komplett. Zusätzlich drang das Wasser auch im Erdgeschoss und über die Lichtschächte in das Haus. Das Wasser floss weiter Richtung Norden, zwischen den beiden Gebäuden hindurch Richtung Weidenweg 24, Parzelle 1138.

Abbildung 9: Fliesspfad unterhalb der Freizeitgärten

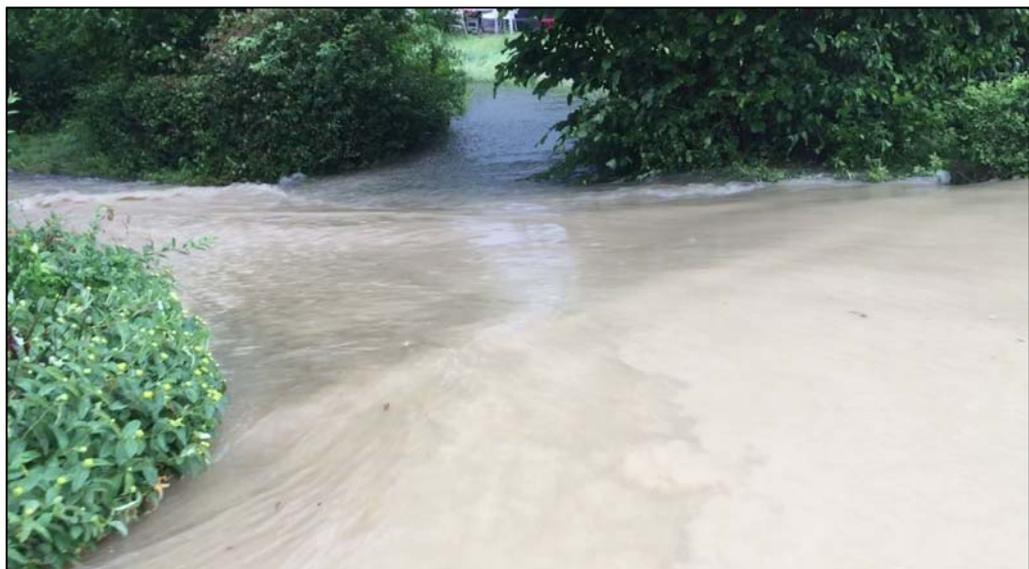
Abbildung 10: Strom entlang Dählenweg

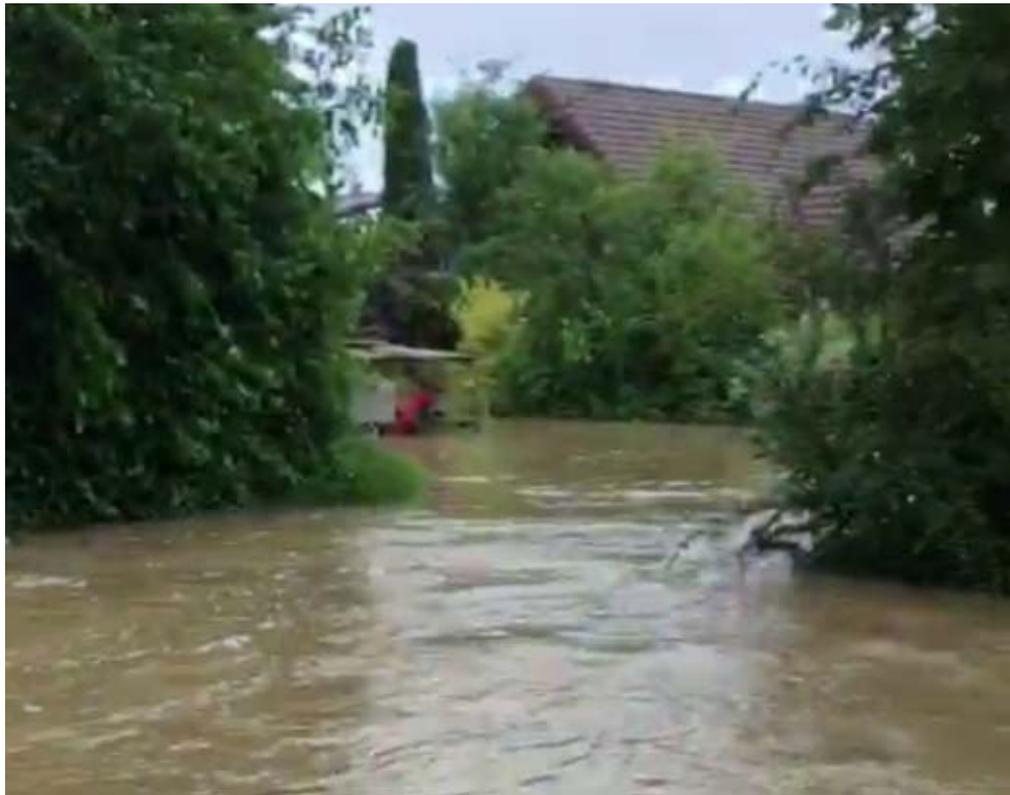
*Abbildung 11: Überschwemmung Dählenweg*

Auch diese Liegenschaft wurde bis zu 50 cm hoch überflutet. Ähnlich wie bei den oben beschriebenen Parzellen drang auch hier das Wasser über die Lichtschächte ein und das aufgestaute Wasser vor der Kellertüre riss diese aus den Angeln. Ebenfalls kam es zu einem Zustrom aus dem Weidenweg durch den Fussweg zwischen den Parzellen 1139, 1140 und 1144. Von hier aus floss das Wasser weiter zwischen den Liegenschaften Erlenweg 5, Parzelle 748 und Weidenweg 18, Parzelle 1141, durch und sammelte sich auf dem Spielplatz, Parzelle 1715. Hier sammelten sich auch Zuflüsse aus der Waldeckstrasse, die über die Liegenschaft Waldeckstrasse 13, Parzelle 1713, zuflossen, als auch weitere Zuflüsse aus dem Weidenweg. Diese flossen über den Fussweg nördlich der Parzellen 1756 und 1755 zu. Das Wasser staute sich auf dem gesamten Spielplatz, rund 30 bis 40 cm hoch. Betroffen waren auch die Liegenschaften Waldeckstrasse 7 und 9, Parzelle 1714. Dort floss das Wasser über die Einfahrt in die Einstellhalle und flutete diese rund 20 cm hoch. Das Wasser drang zusätzlich über den Abluftschacht der Luft-Wasser Wärmepumpe ins Untergeschoss, wobei die Wärmepumpe beschädigt wurde. Oberflächlich drang kein Wasser in das Gebäude.

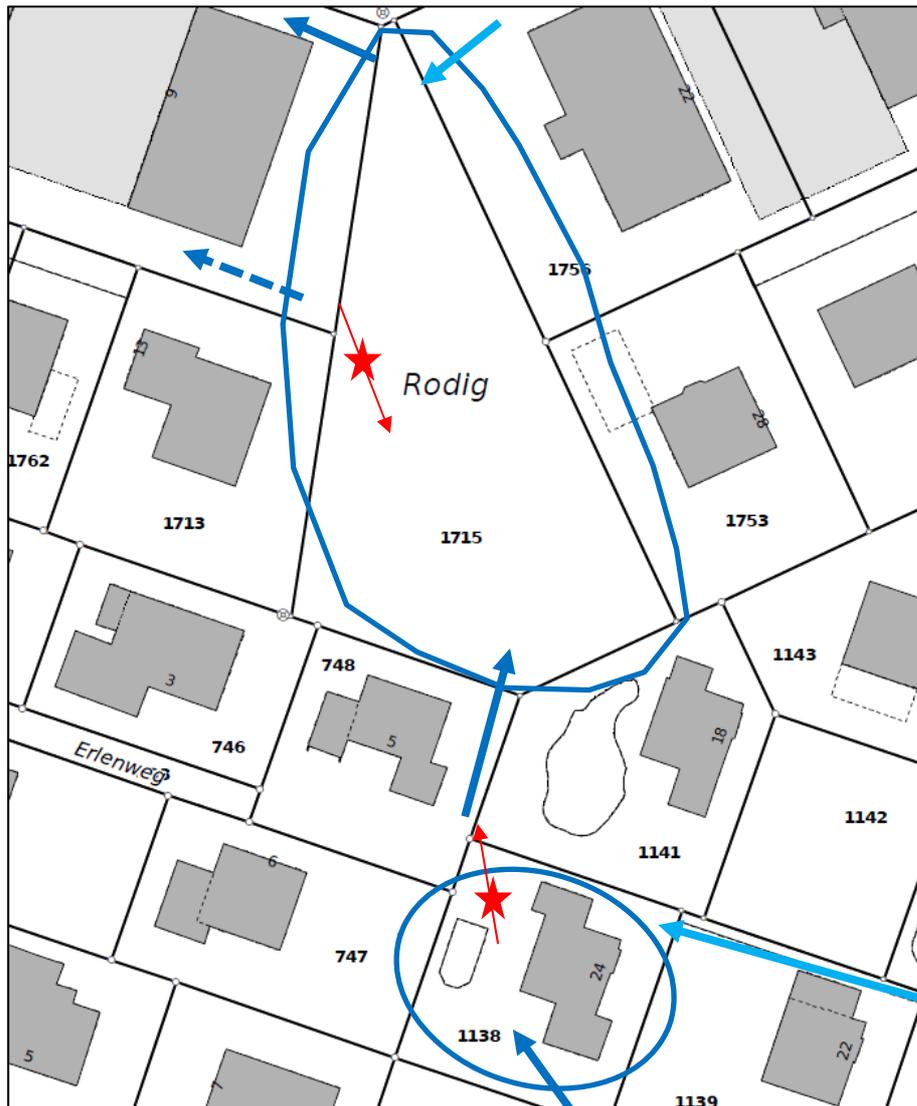
Abbildung 12: Fließpfad bis zum Spielplatz

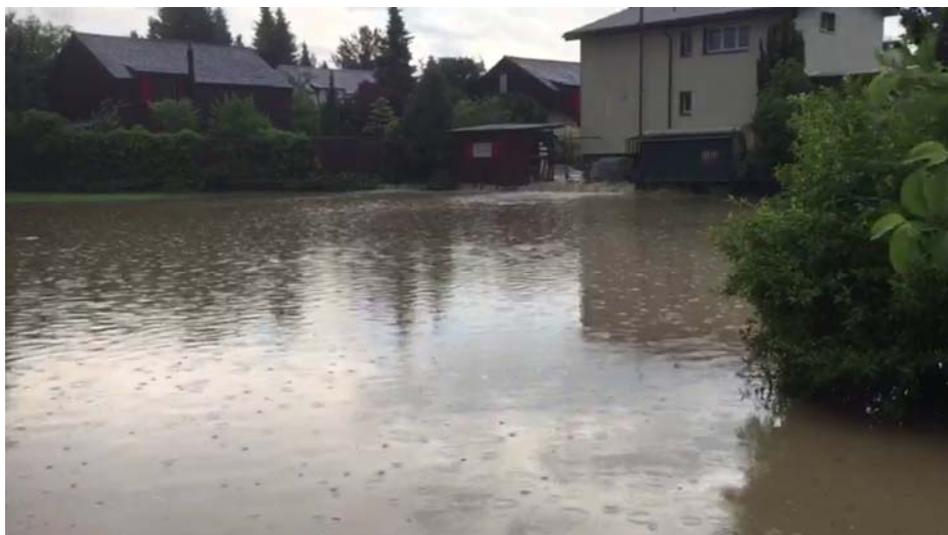
Abbildung 13: Flutung Spielplatz, Blick in Richtung Erlenweg 5

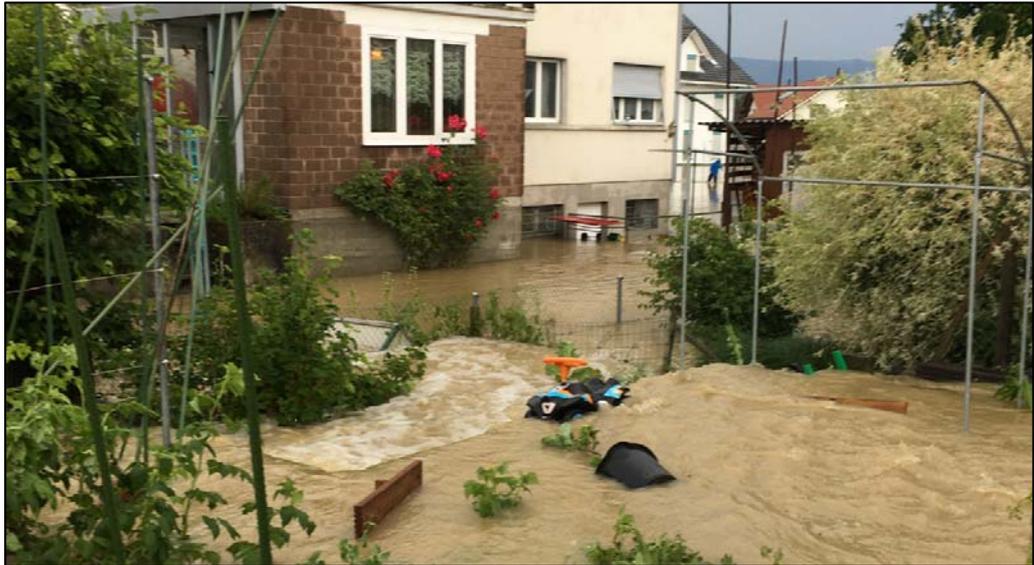
Abbildung 14: Oberflächenabfluss auf Parzelle 1138

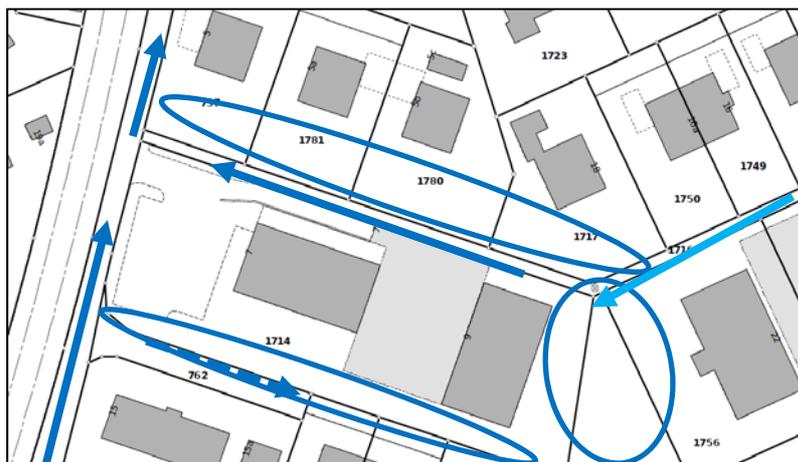
Vom Spielplatz aus floss das Wasser flussartig entlang des Fussweges nördlich der Parzelle 1714 weiter und überschwemmte die Liegenschaften Waldeckstrasse 5, 5a und 5b (Parzellen 757, 1781, 1780) sowie Föhrenweg 18, Parzelle 1717. Die ersten Überflutungen wurden in dieser Region gegen 18:00 Uhr gemeldet. Das Wasser war auf dem Fussweg nicht höher als 10 cm, Stellriemen wurden nicht übertreten. Dort, wo sich das Wasser sammeln konnte, erreichte es Stauhöhen von bis zu 30 cm. Beim Spielplatz wurde durch die Anwohner festgestellt, dass der Wasserstrom auf den Platz sich zeitlich veränderte. Der Zustrom wurde plötzlich stetig stärker, ähnlich einem Dammbbruch.

Abbildung 15: Fließpfade unterhalb des Spielplatzes

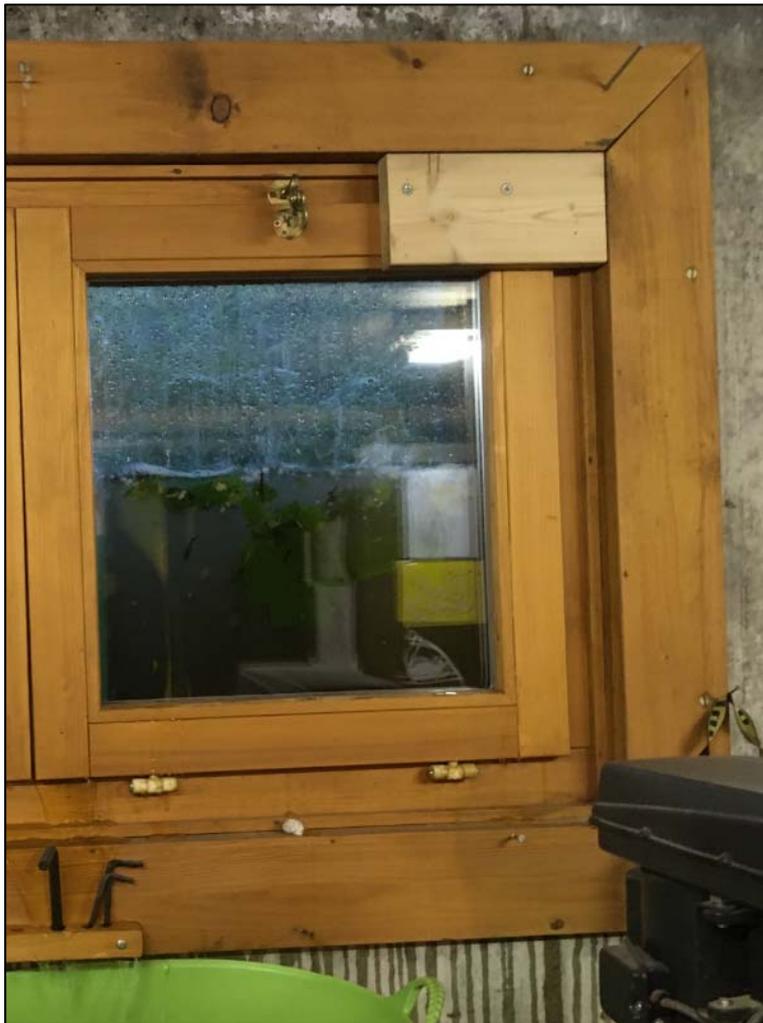
Ein zentrales Element in diesem Ereignis ist die Siedlungsentwässerung. Im Quartier existieren einzelne Sauberwasserleitungen, allerdings sind viele Drainageleitungen an das bestehende Mischwassersystem angeschlossen. Durch die Summe der Zuflüsse war die Kanalisation überlastet und konnte kein Wasser mehr abführen. Es bildete sich Rückstau, der in die Keller eindrang und diese überschwemmte.

Abbildung 16: Rückstau aus Drainagen in einem Lichtschacht

Lichtschächte sind oft die Schwachpunkte an einem Gebäude, an welchen das Wasser ins Innere dringen kann. Oberflächenwasser kann sich in den Schächten ansammeln, bis der Wasserdruck ausreichend ist, in das Gebäude einzudringen. Zusätzlich verfügen die Lichtschächte häufig über einen Anschluss an das Drainagenetz, welches wiederum häufig an die Kanalisation angeschlossen ist. Bei einer Überlastung der Kanalisation kann sich Rückstau bilden, der über die Lichtschächte ins Innere dringen kann.
