Gemeinde Bätterkinden

## **Oberflächen- und Hangwasserproblematik Quartier Rodig**

**Bestandsaufnahme Unwetterschäden Juni/Juli 2021 mit  
Massnahmenkonzept**

### **Technischer Bericht**

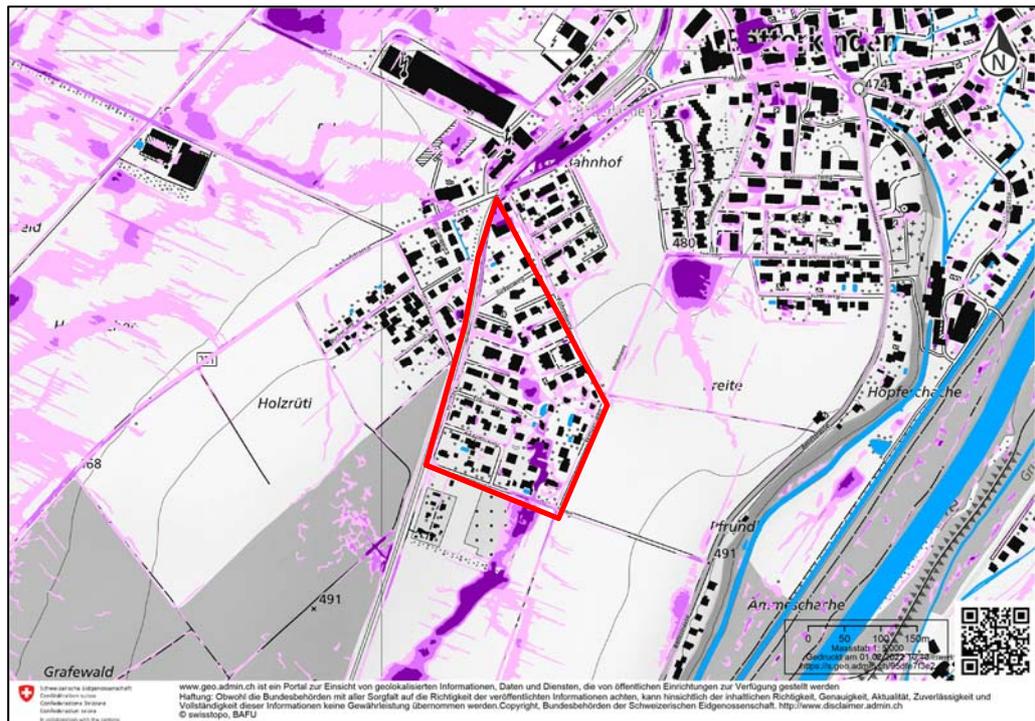
Abbildung 3: Gefahrenhinweiskarte Oberflächenabfluss mit dem Quartier in Rot (BAFU 2018)

Das Quartier Rodig war in den letzten Jahren öfters durch Hochwasser betroffen. Es handelt sich dabei um Überflutungen, die durch Oberflächenabfluss verursacht wurden. Als Oberflächenabfluss werden Wassermassen bezeichnet, die bei einem heftigen Niederschlag nicht vom Boden aufgenommen werden können und oberflächlich abfliessen. Kommt es zu einer Ansammlung solcher diffusen Abflüsse, können Überschwemmungen entstehen. Die Oberflächenabflusshinweiskarte des Bundes [5] gibt einen Überblick über gefährdete Gebiete (siehe Abbildung 3).

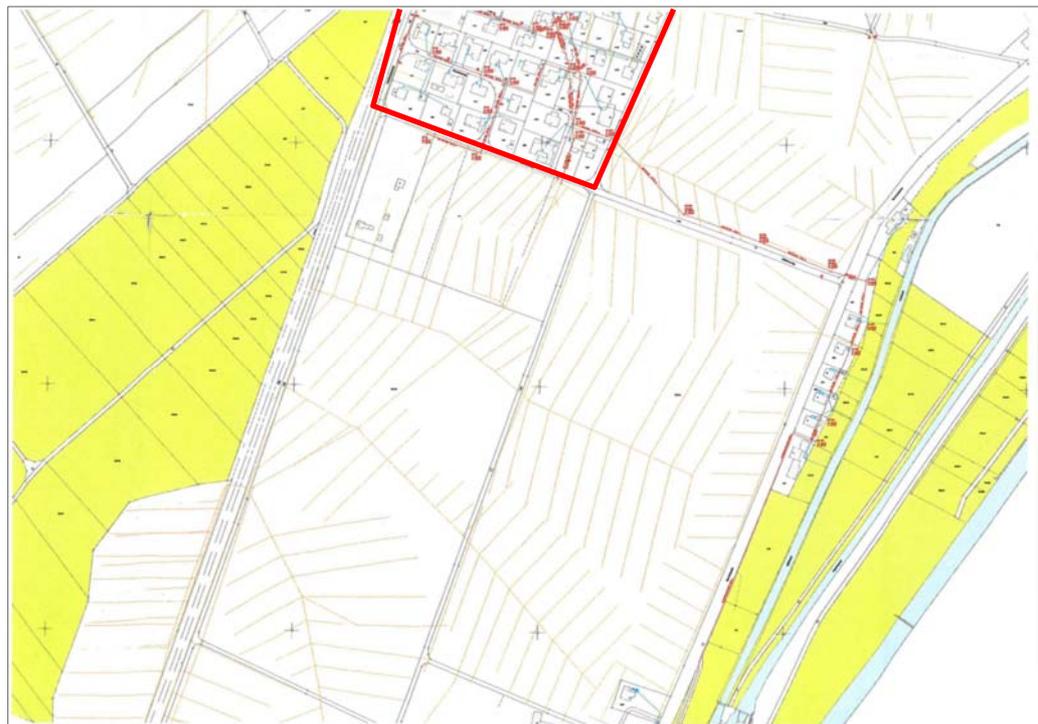
Abbildung 4: Drainagenetz der Felder oberhalb des Quartiers in Rot

In den Feldern oberhalb des Quartiers wurde ein ausgedehntes Drainagesystem verbaut (siehe Abbildung 4). Grund dafür ist die Zusammensetzung des Bodens, der aus mächtigen, lehmartigen Schichten besteht. Nach Auskunft von Anwohnern konnte bei Baugruben lehmiger Boden bis in eine Tiefe von 2 bis 3 Metern beobachtet werden.

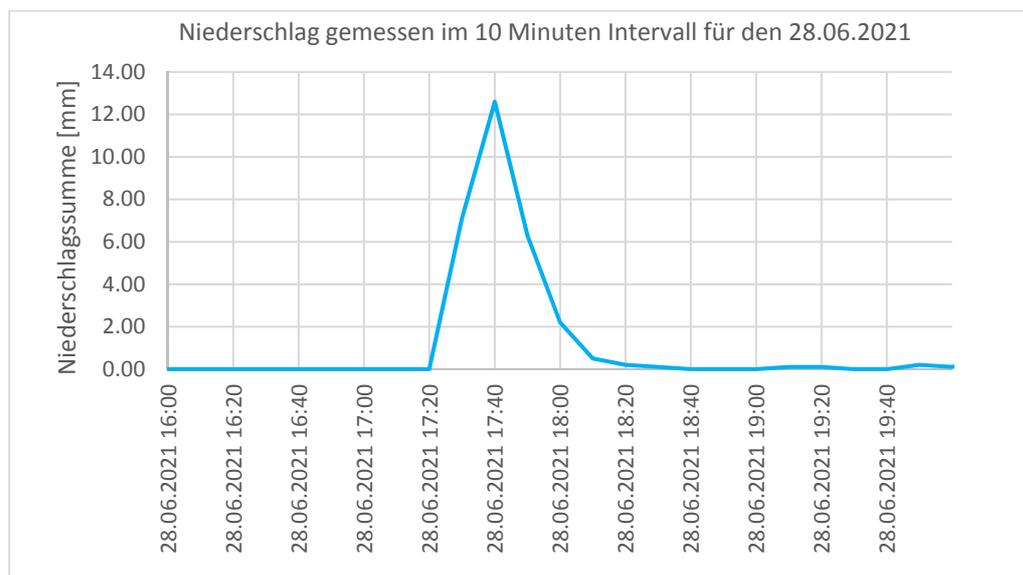
Abbildung 7: Ganglinie des Gewitters in Koppigen

Bei allen vorgestellten Werten muss daher davon ausgegangen werden, dass diese für Bätterkinden noch höher waren. Zusätzlich muss angemerkt werden, dass selbst diese Radarbilder nur eine Näherung darstellen, da Gewitter lokal sehr stark variieren können. An diesem Tag fielen innerhalb von 40 Minuten rund 28 mm Niederschlag, dies entspricht etwas mehr als 25% des normalen Monatsniederschlags. Die 10-minütige Spitze betrug 12 mm. Bereits am 04.06.2021 kam es zu einem Starkgewitter mit einer 10-minütigen Spitze von 14.7 mm, allerdings wurde Bätterkinden nicht durch dieses Gewitter betroffen. Die Tagessumme für den 28.06.2021 betrug rund 34 mm.

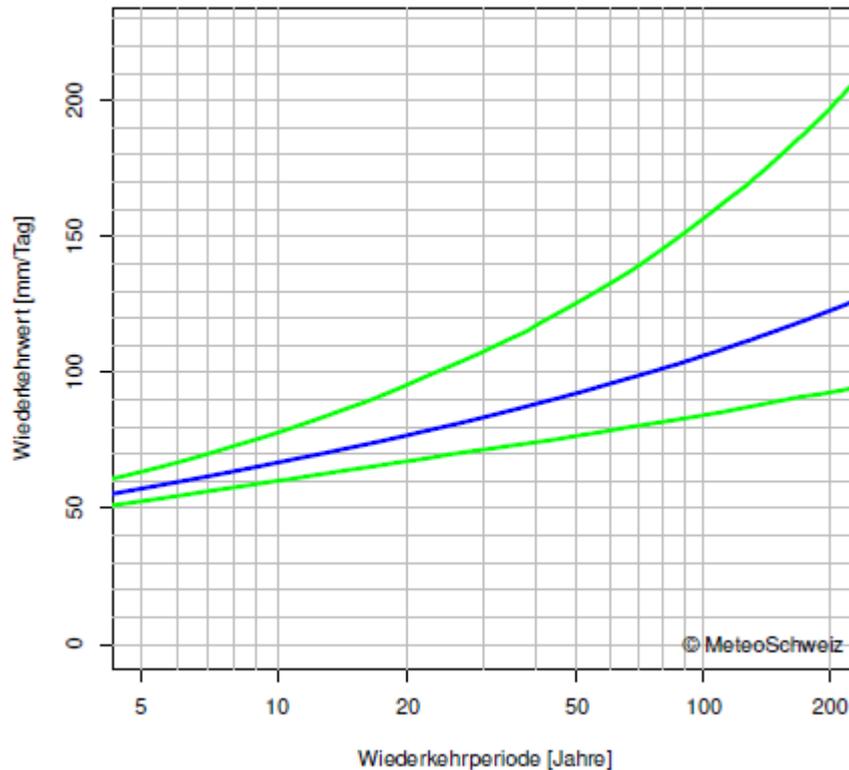
Abbildung 17: Extremwertanalyse 1-Tages-Niederschlag in Koppigen (MeteSchweiz)

Abbildung 17 zeigt eine grafische Darstellung der Tabelle 3. Die blaue Kurve widerspiegelt die beste Schätzung, die grünen Kurven bilden das 95%-Vertrauensintervall ab. Untersucht wurde die Tagessumme an der Station Koppigen für die Periode 1962 bis 2020.

Auffallend ist, dass die 95%-Konfidenzintervalle eine grosse Bandbreite aufweisen. Da in den letzten 50 Jahren kein Ereignis mit ähnlicher Stärke wie jenes vom 28.06.2021 beobachtet wurde und die Werte für  $WW_{50}$  und  $WW_{100}$  nahe beieinanderliegen, wird eine Ereignissumme von 100 mm Niederschlag angenommen. Für das berechnete Volumen wird eine Einzugsfläche von rund 290'000 m<sup>2</sup> angenommen, das ergibt ein Ereignisvolumen von gerundet 30'000 m<sup>3</sup>. Je nach Gestaltung der Fließspfade sinkt die Einzugsgebietsfläche um 26'000 respektive 51'000 m<sup>2</sup> auf ein Minimum von 237'000 m<sup>2</sup>. Im Sinne des Schutzgedankens wird nachfolgend vom grösstmöglichen Volumen von 30'000 m<sup>3</sup> ausgegangen.
